# Bygningsrapport inkl. drift- og vedligeholdelsesplan

Oktober 2019

A/B Stjernen, 2300 København S  
Kirkegårdsvej  
Højdevej  
Sofie Brahes Allé  
Tycho Brahes Allé

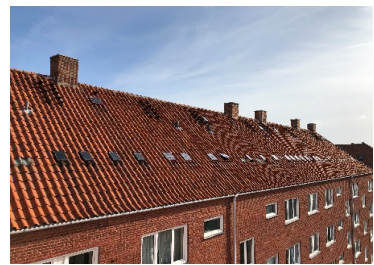
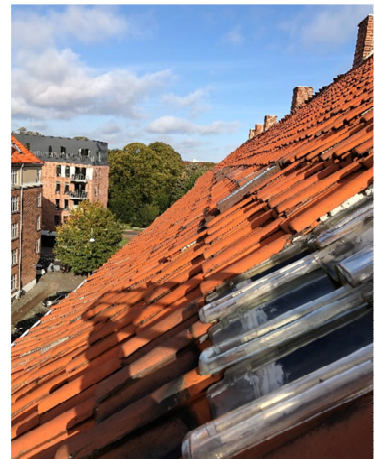
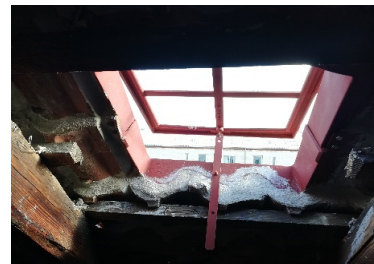
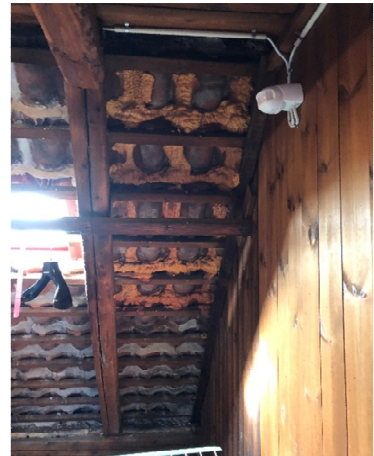
Der er også monteret tagvinduer i støbejern. Disse er udskiftet i Sofie Brahes Allé i 2019. Øvrige steder er der stedvis revnede ruder og rustne jern rammer. Det anbefales at de resterende gennemgås med henblik på eventuel udskiftning.

Der er enkelte steder hvor man har repareret understrygningen med bygningsstum. Erfaringer har vist, at denne form for tætning af tagfladen i mange tilfælde medførte vandgennemtrængning og dermed opfugtning af bagvedliggende konstruktioner.

Der er udført fugtmålinger i spær. Målingerne viser ca 13-14% hvilket er uder middel.

Tagstenenes tekniske levetid skønnes til at være ca. 100 år. jf. tabelopslag. Tagstenene vurderes være i god stand med en levetid på +10 år.

Gennemgang af understrygning  
 Gennemgang af gennemføringer  
 Gennemgang/ udskiftning af ovenlys

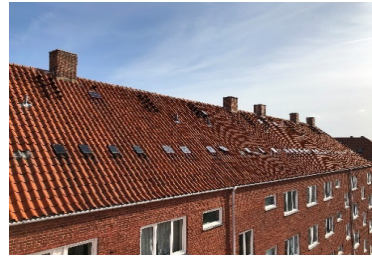
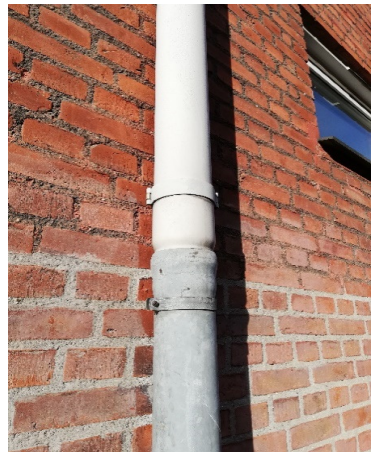
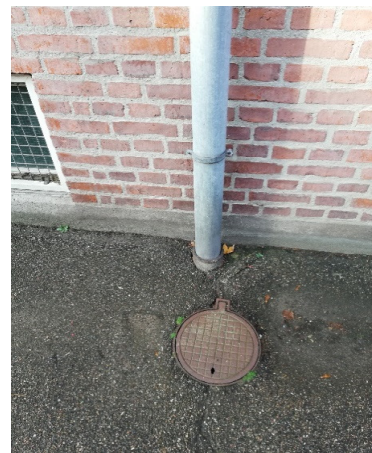
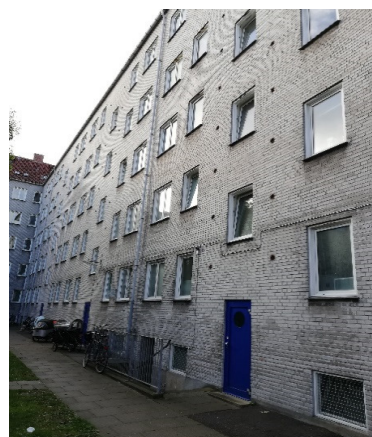
Tagrender er udført i plast. Den generelle stand vurderes at være god. Der er ikke observeret fejl eller utætheder. Tagnedløb er ligeledes udført i plast med de nederste ca. 2 meter i galvaniseret jern som vandalsikring.

Alle nedløb er ført direkte lodret fra render til terræn uden sammenkoblinger. Der er udført sandfangsbrønd ved ca. hver andet nedløb.

Oprensning af tagrender kan være nødvendigt for at undgå tilstoppede tagrender og nedløb, men grundet deres høje placering i bymessig bebyggelse er der ikke umiddelbar risiko for dette. Det anbefales alligevel at få det gjort i forbindelse med andet arbejde fra lift/faldsikring, eller hvert 5. år.

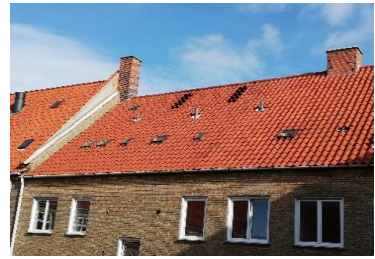
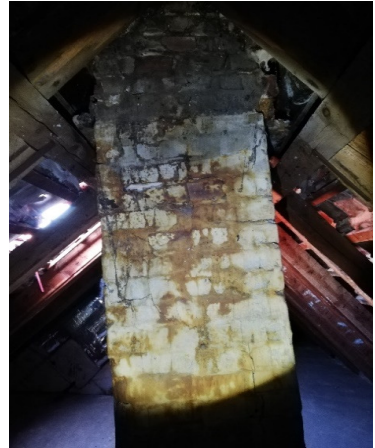
Skorstenen er udført efter datidens byggeskik, og er fuldmuret i blanke sten og med betonpipe. Skorstenene er afsluttet med betonaftdækning, uden hætter eller gitter. Ved en skorsten uden hætte vil der være risiko for løbesod.

Skorstenenes stand er god. De er for nyligt blevet renoveret og fuget om af firmaet Rebteknikerne. De har bevæget sig rundt på taget i seletøj, hvilket har løsnet en del af understrygningen.

Brandkammerenes stand fremstår god, uden afskalninger mod nabobygningerne.

Hvis skorstene ikke benyttes, kan de måske nedrives. Det vil minimere risikoen for utæthed omkring gennembrydning af taget, og fremtidig vedligeholdelse. Omkostningsniveau 50.000,- pr. skorsten inkl. tagarbejder til nedrivning under tagdækning.

Skorstene og brandkarme bør inspiceres hvert 5.år

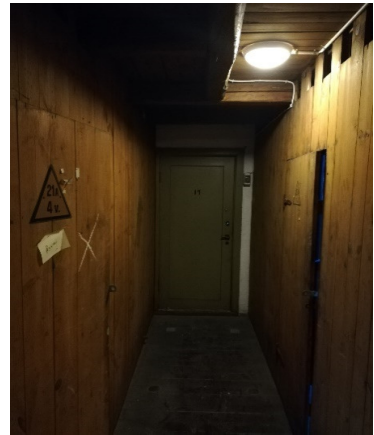
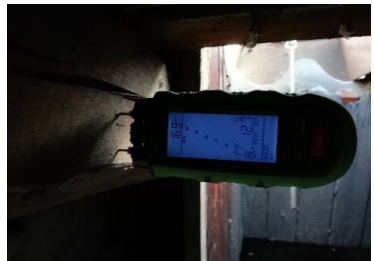
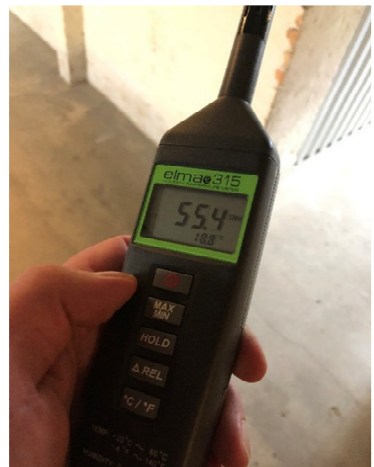
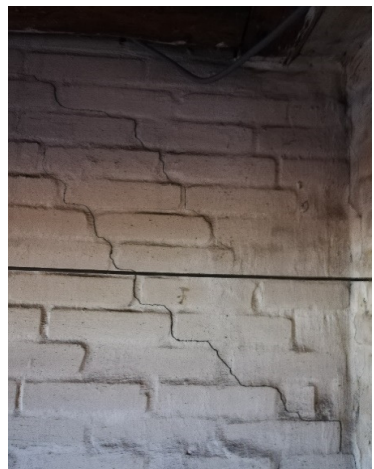
Der er ikke observeret ventilation ved kip (øverst) i skråtaget, eller langs tagfoden.

Enkelte steder er der observeret rådeskader fra tidligere utætheder i tag og ved installationer. Disse utætheder er udbedret og har ikke foresaget yderligere skader.

Ved brandskel ses der enkelte mindre revner i murværk, hvilket er normalt, og vurderes uden konstruktiv betydning.

Det anbefales at loftsrumsrum kontrolleres hvert 3-5. år for eventuelle skader.

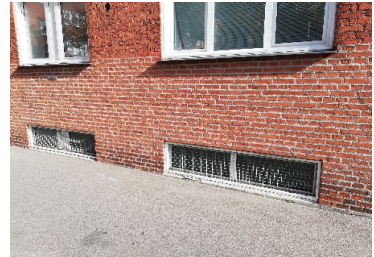
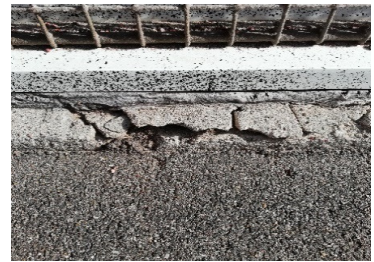
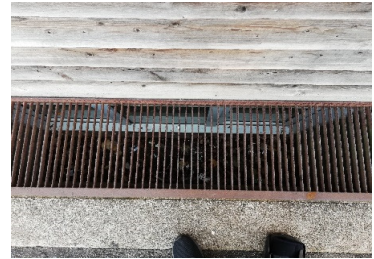
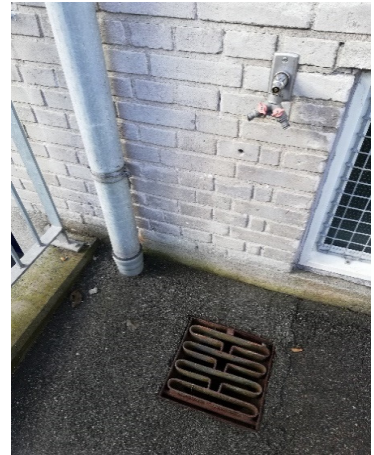
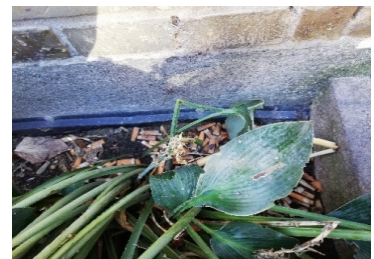
På gadefacadens sokkel ses der enkelte steder med revnedannelse, primært ved kældervinduer, med hultlydende puds.

Vedligeholdet af sokler anbefales at være hvert 2. år.

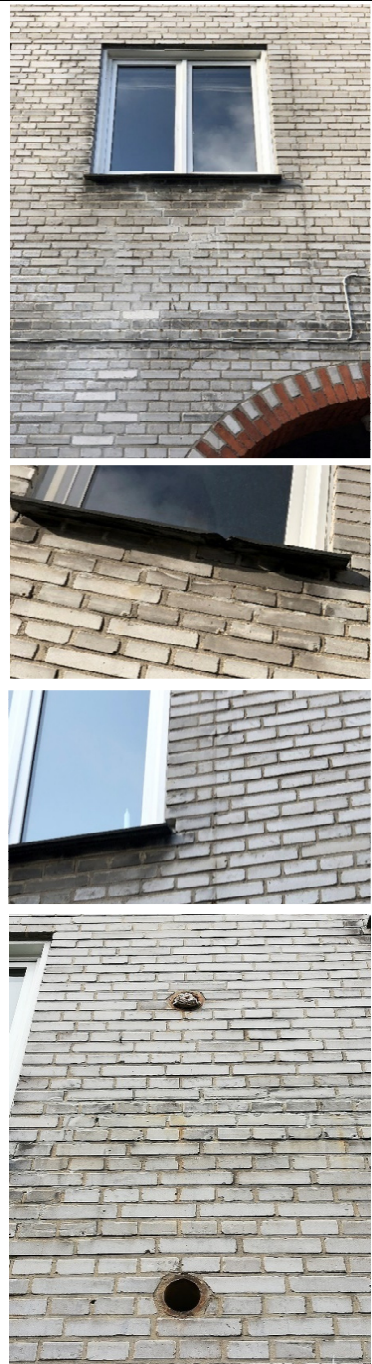
Facaden er opført klassisk fuldmuret kalk/sandsten fra sokkel til tagfod. Facaden fremstår generelt god, dog med revnedannelser ved vinduer, der er de typiske skader der ses, for bygningstypen. Revner er udbedret flere steder, og der ses kun lettere farveforskel.

Sålbænke er udført som skifer med enkelte revner, og løse murede mørtel hjørner.

Montage i facaden bør undgås i det omfang, det er muligt, da forankringer, kabler og andet på facaden bidrager til fugtophobning af facaden og derved øget risiko for frostskaader, misfarvninger, udvaskning af fuger og lignende (der ses aftegninger fra flere tidligere installationer som er blevet fjernet).

Udbedring af løse pudshjørner ved sålbænk.  
 Reparation af mindre revner i facaden.

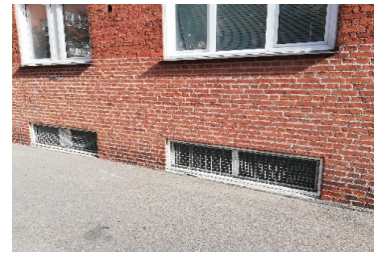
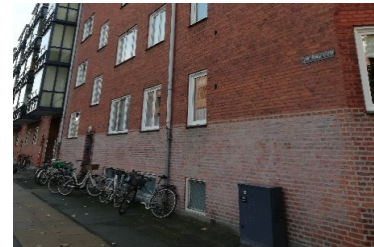
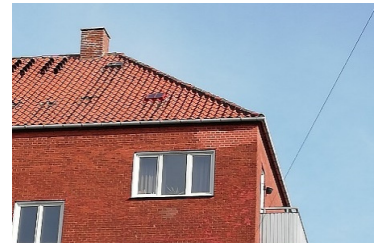
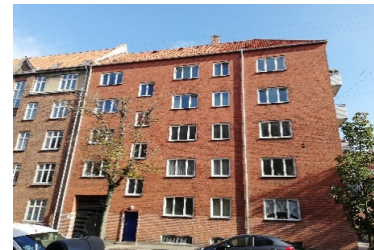
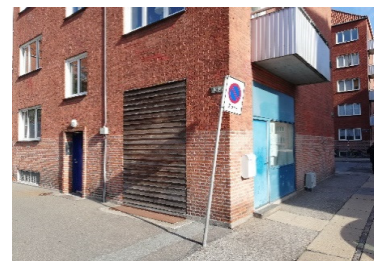
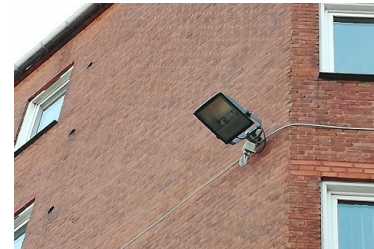
Gade belysning er forankret i murværk i 2.sals højde, der er ikke registreret nogle skader i den forbindelse.

Reparation af mindre revner i facaden.  
 Udbedring af løse pudshjørner ved sålbænk.

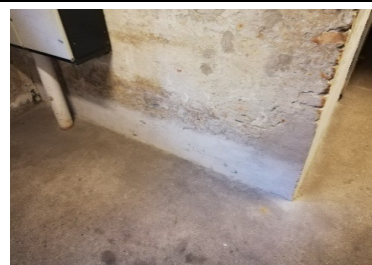
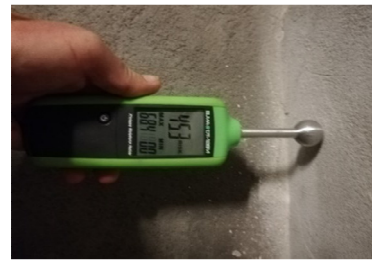
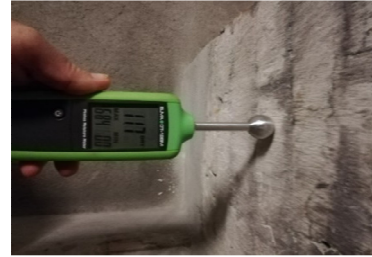
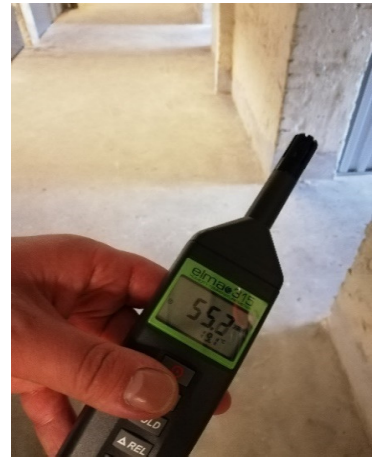
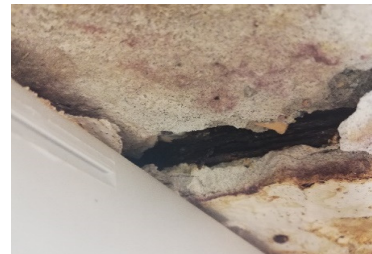
Jern i kælder

Kælderydervæggene og skillevæggene er grundmuret iht. byggeskik. Vægge står pudsede med områdevis revnedannelse. Skader kan betegnes som typiske for bygningens alder. Der er udført pudsreparationer langs gulv.

Der er støbte gulve i hele kælderen samt pudsede lofter. Gulve ses med revner i betonlaget hvilket er normalt for opførelsesperioden, med beton direkte på jord.

Kælderen har fået opført nye rumopdelinger til beboeropbevaring, og i den forbindelse er der stedvis skader på puds i lofter.

Ved kælderloft under Højdevej 25 er der løs beton i loft grundet jern i konstruktionen med korrosion.

Det anbefales at jern bliver blotlagt, og bæreevnen eftervises. Ved tilstrækkelig bæreevne skal jern rustbeskyttes og loft reetableres.

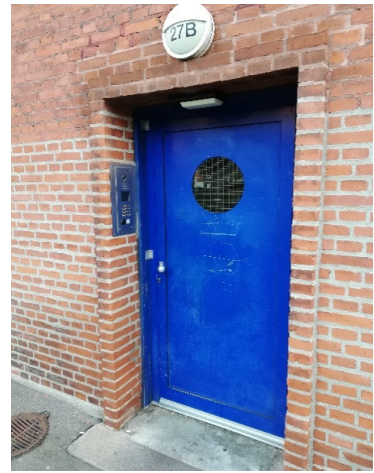
Dørparti til ejendoms kontor er udført med stålkarm. Her ses der begyndende korrosion langs terræn. Dette kan begrænses med behandling og rustbeskyttelse, men må forventes at skulle skiftes inden for ca. 10 år. Det resterende af facadepartiet har en forventet levetid på > 10 år.

Over udvendige døre til kælder ses der blottet jern med korrosion. Der bør udføres behandling/rustbeskyttelse, for ikke at miste sin bæreevne af overliggende konstruktion.

- Udskiftning af gummifuger.
- Rustbeskyttelse af jern over kælderdøre.
- Smøring og justering.
